АКТ
обследования объекта нежилого фонда

16 октября 2023 года

проведено обследование помещения, расположенного по адресу: Санкт-Петербург, Рузовская улица, дом 33, литера А, помещение 2-Н (далее – Объект).

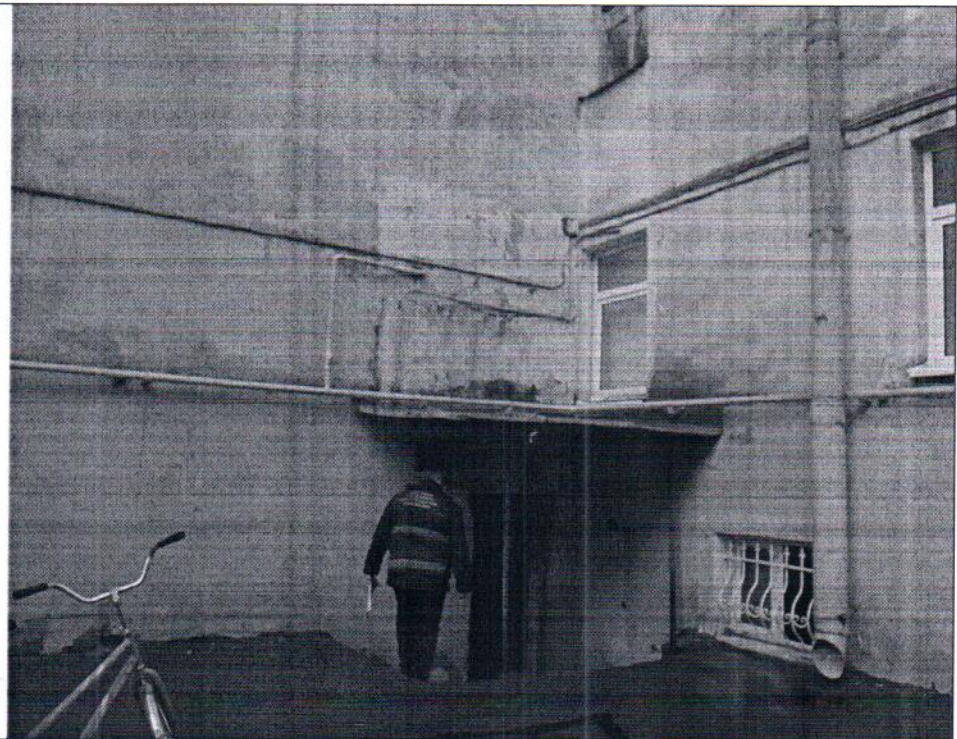
Фото 1

A black and white photograph showing the exterior of a multi-story building. A person in a dark jacket and light-colored pants is walking away from the camera towards a dark doorway. A bicycle is parked on the left side of the frame. The building has a light-colored facade with some visible wear and a small window with a metal grille on the right.
Описание:	Вид на фасад здания
Фото 2

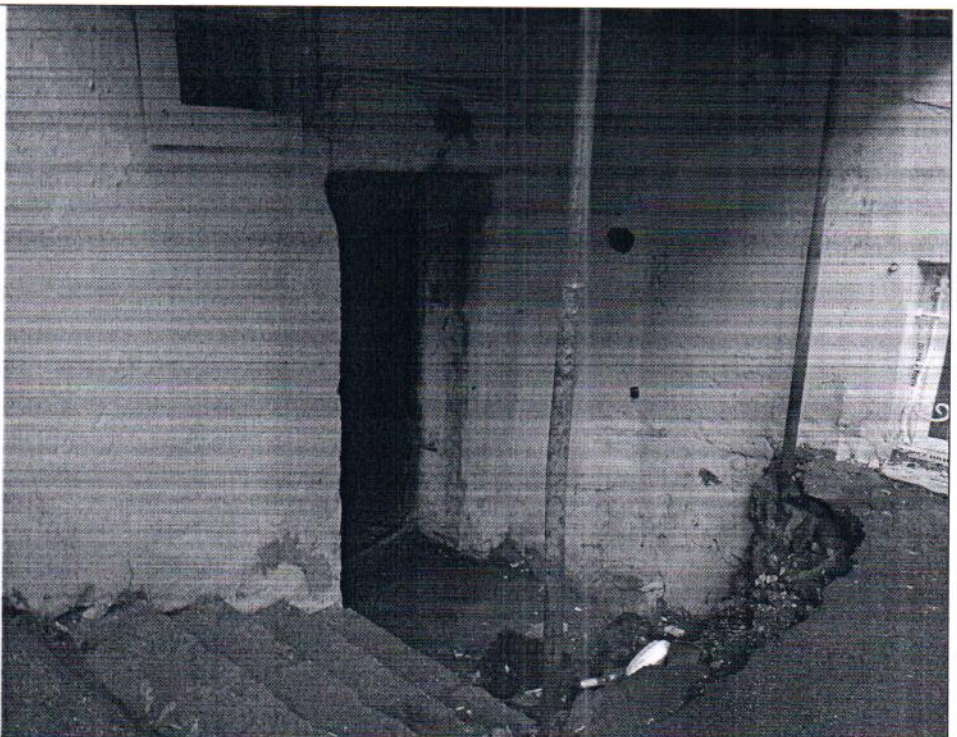
A black and white photograph showing a close-up of a dark, rectangular opening in a wall, likely an entrance. The wall is made of light-colored concrete or plaster and shows signs of aging and wear. A vertical pipe or rod runs down the right side of the opening. The ground in the foreground is dark and uneven.
Описание:	Вход на Объект

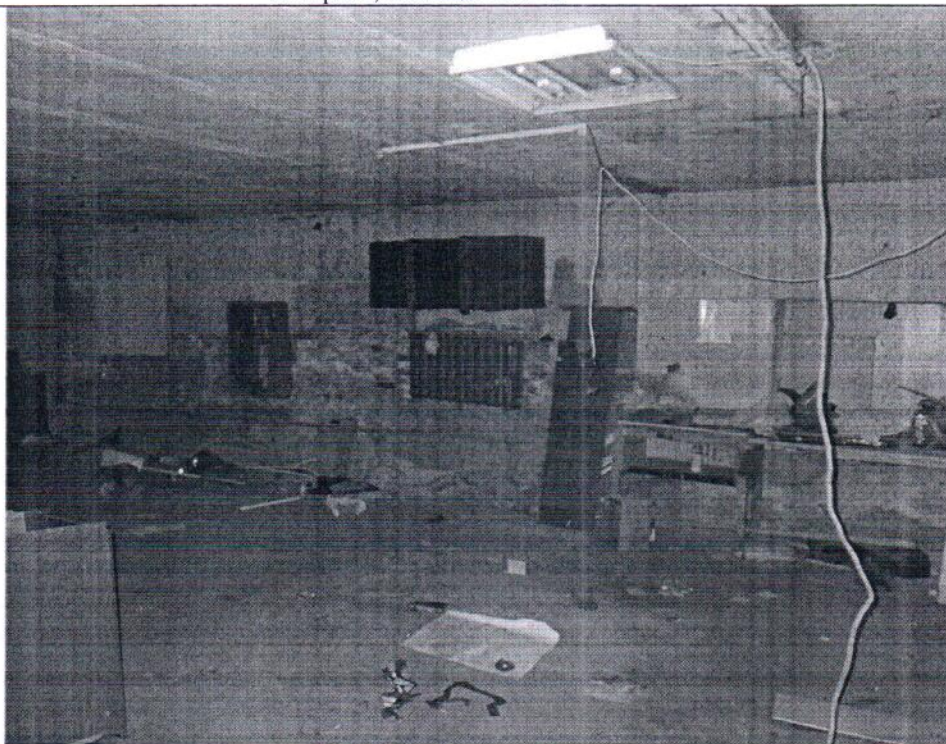
Фото 3

- в ч.п. 1 заложены два окна (фото 3);
- в ч.п. 1 возведены перегородки с дверными проемами, образующими три отдельных помещения (фото 4-8).

- Несоответствие планировки Объекта документам технического и кадастрового учета.

Описание: Вид внутри Объекта (в ч.п. 1 заложены два окна)

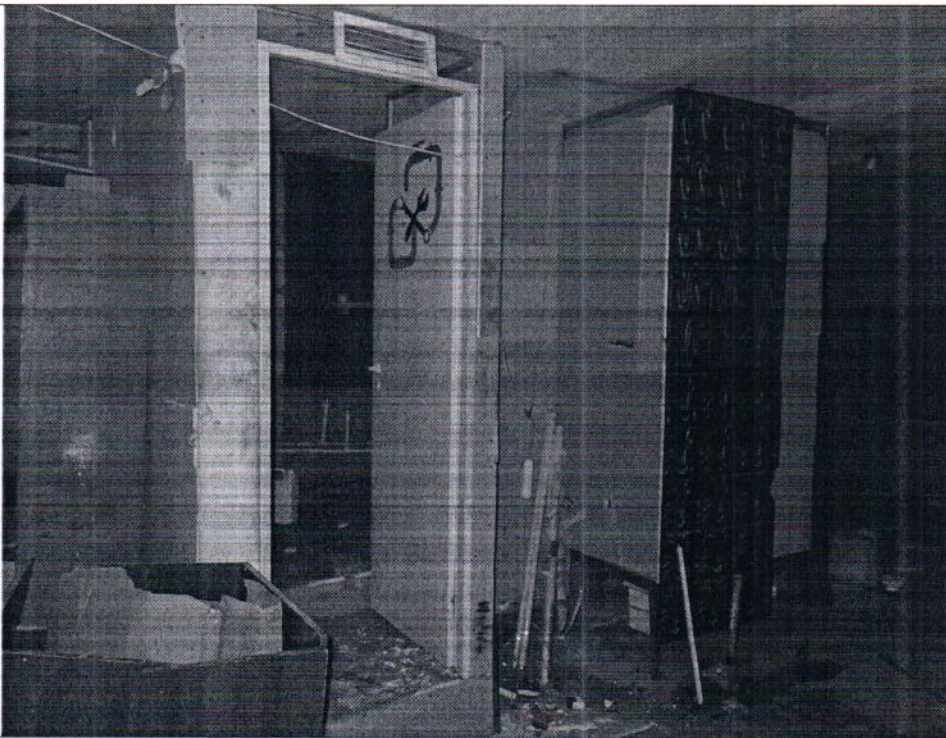
Фото 4

Описание: Вид внутри Объекта (в ч.п. 1 возведены перегородки с дверными проемами, образующими три отдельных помещения)

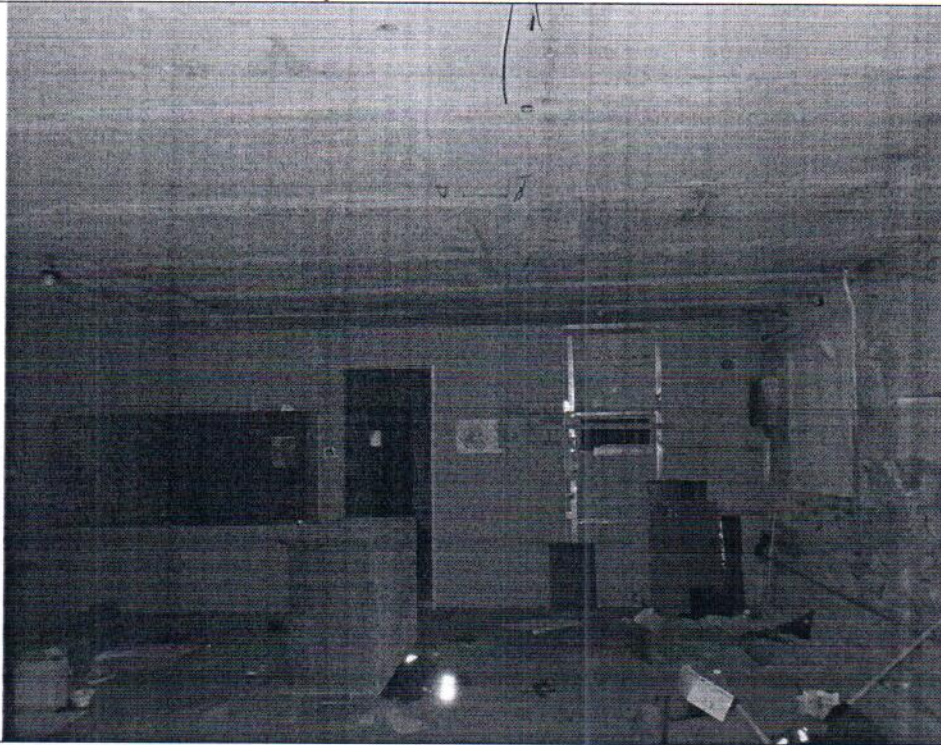
Фото 7

Описание:	Вид внутри Объекта (в ч.п. 1 возведены перегородки с дверными проемами, образующими три отдельных помещения)

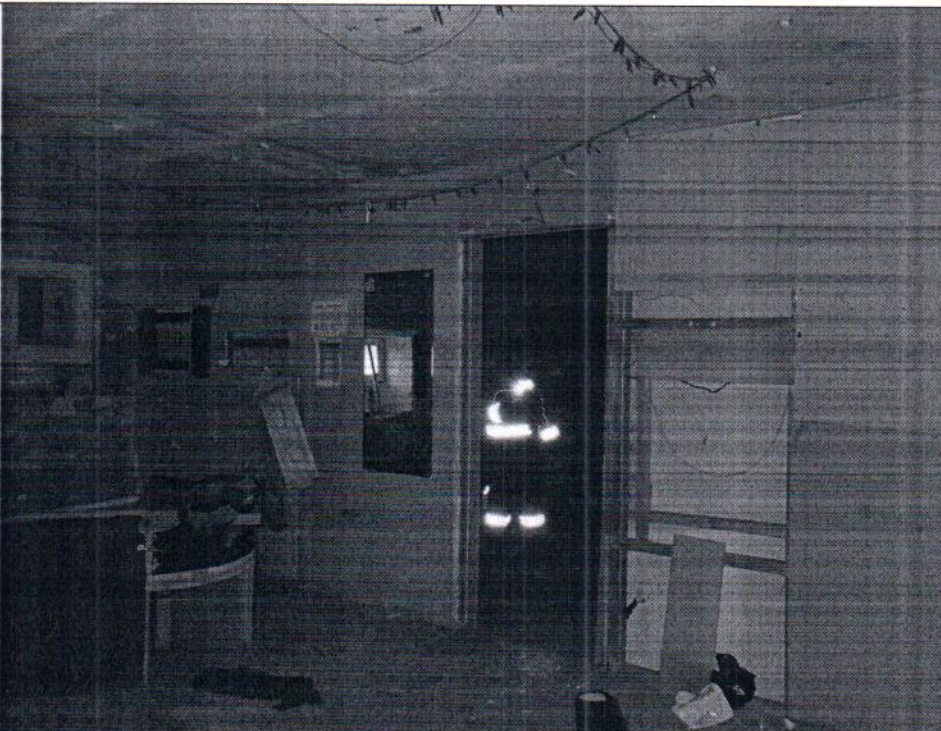
Фото 8

Описание:	Вид внутри Объекта (в ч.п. 1 возведены перегородки с дверными проемами, образующими три отдельных помещения)

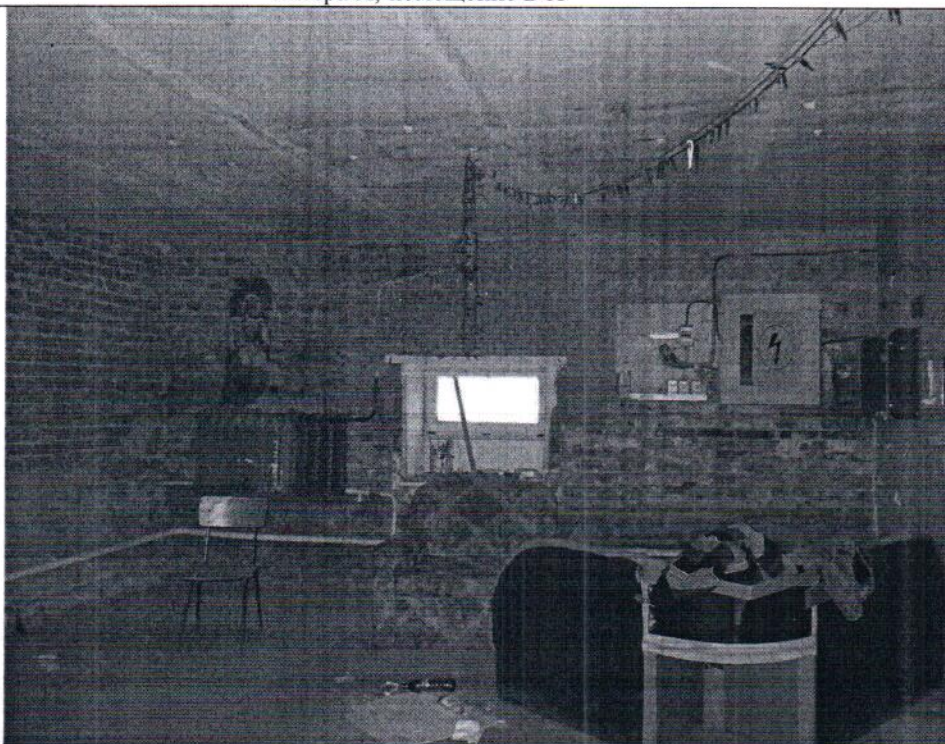
Фото 9

Описание: Вид внутри Объекта

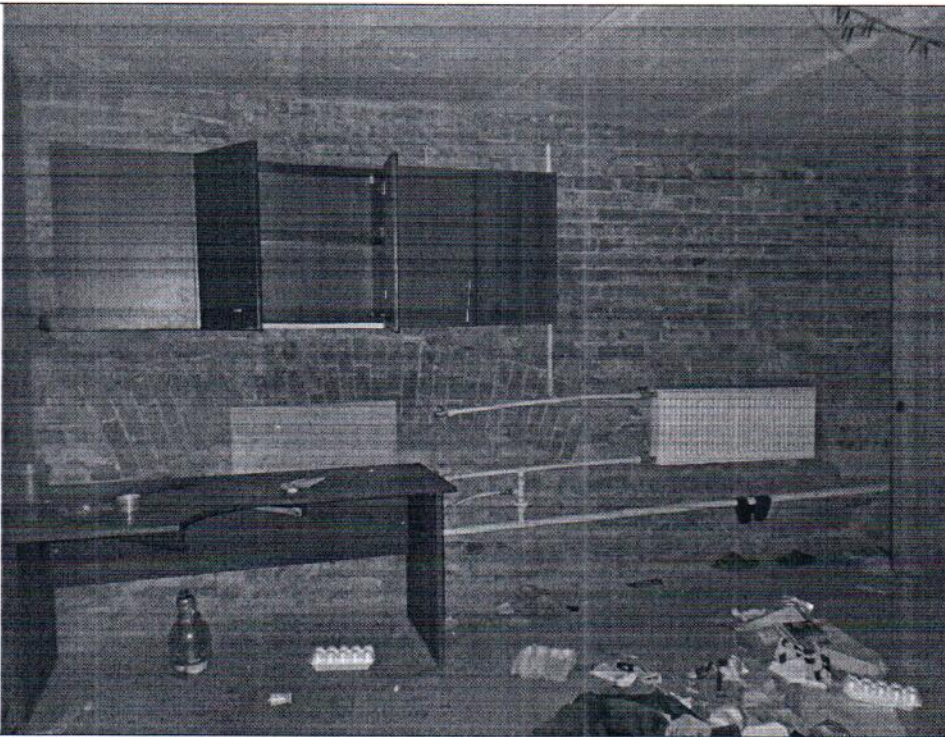
Фото 10

Описание: Вид внутри Объекта
