ПРАВИТЕЛЬСТВО САНКТ-ПЕТЕРБУРГА
КОМИТЕТ ПО КОНТРОЛЮ ЗА ИМУЩЕСТВОМ
САНКТ-ПЕТЕРБУРГА

АКТ
обследования объекта нежилого фонда

21 декабря 2020 года

проведено обследование здания (части здания), помещения (части помещения), сооружения, прочих составляющих здания (сооружения), расположенного по адресу: Санкт-Петербург, набережная реки Фонтанки, дом 139, литера А, помещение 7-Н (далее – Объект).

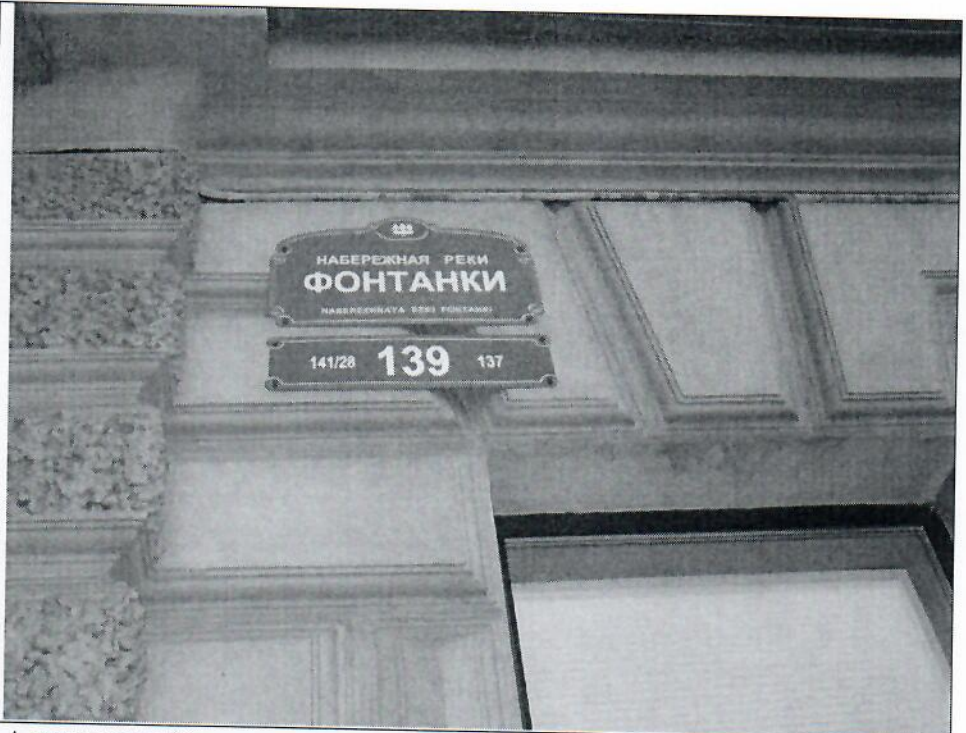
Фото 1

Описание:	Адресная табличка.
Фото 2

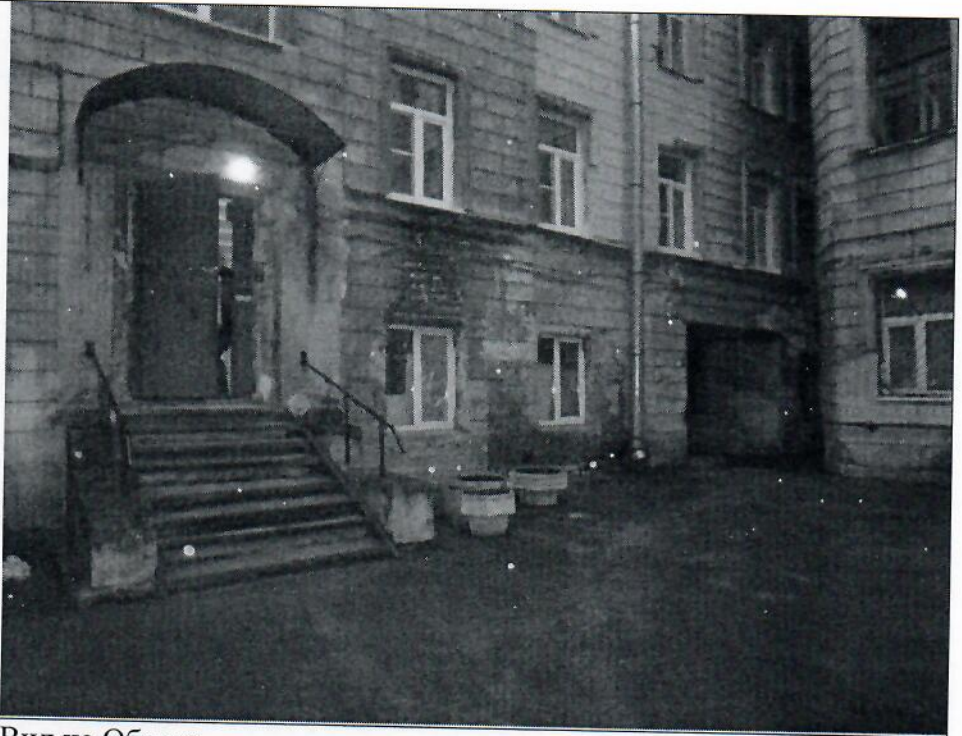
Описание:	Вид на Объект.

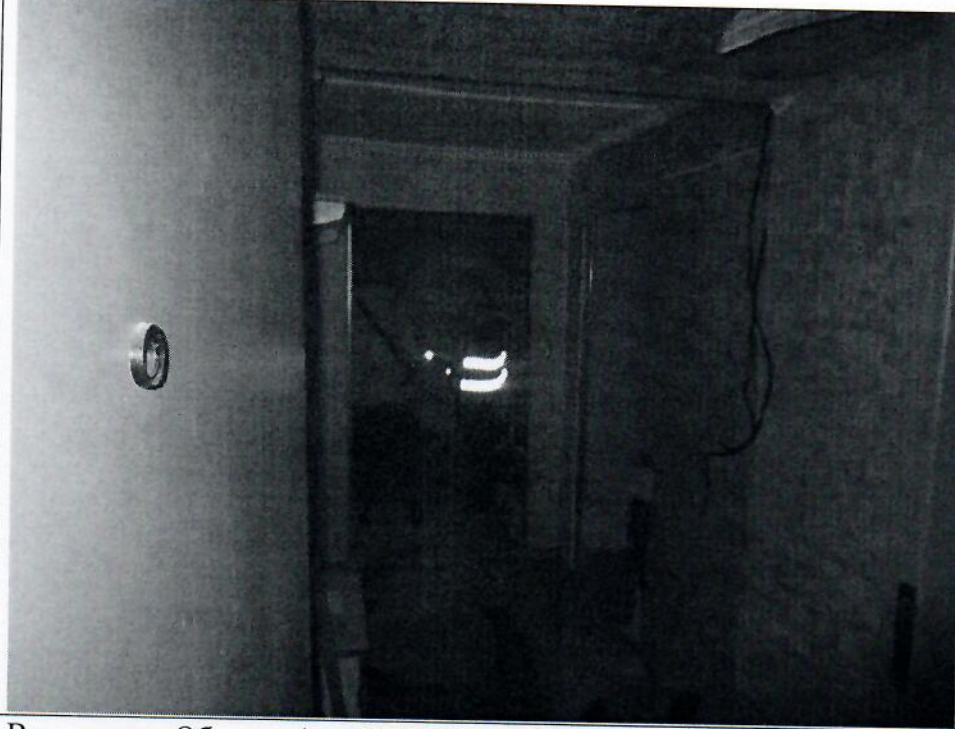
Фото 3

Описание:	Вид внутри Объекта (ч.п. 1).

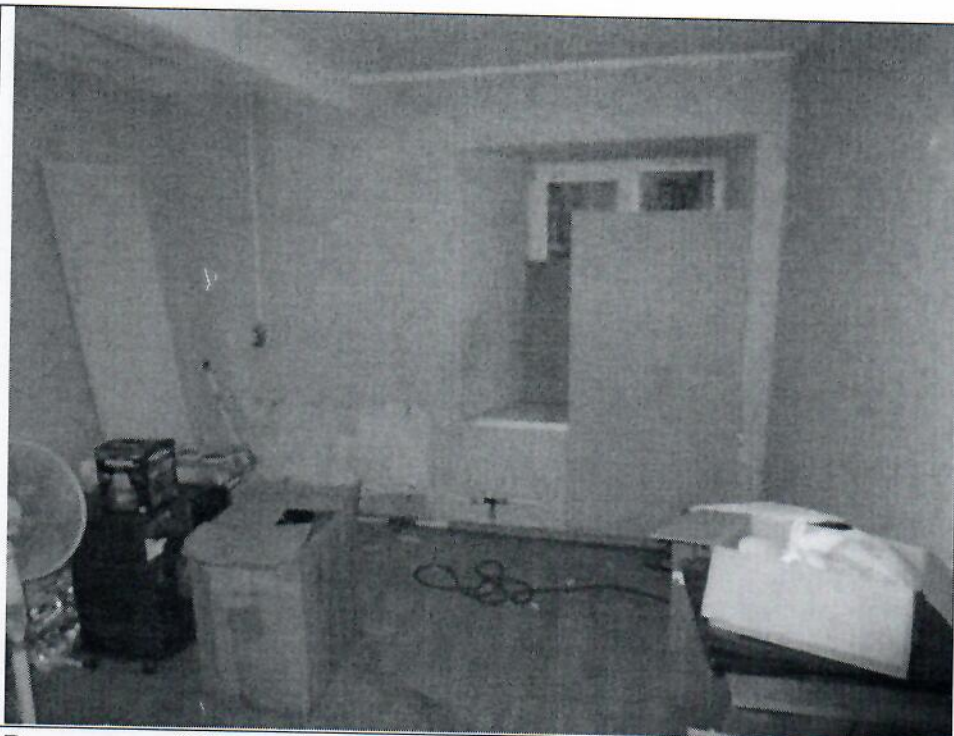
Фото 5

Вид внутри Объекта (ч.п. 3).

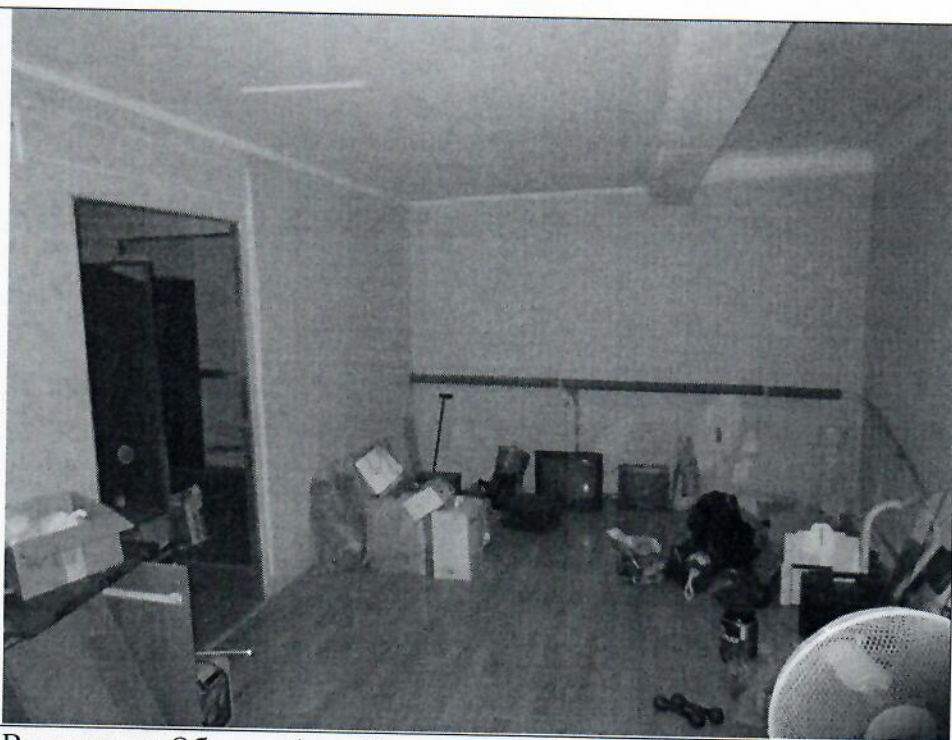
Фото 6

Вид внутри Объекта (ч.п. 3).

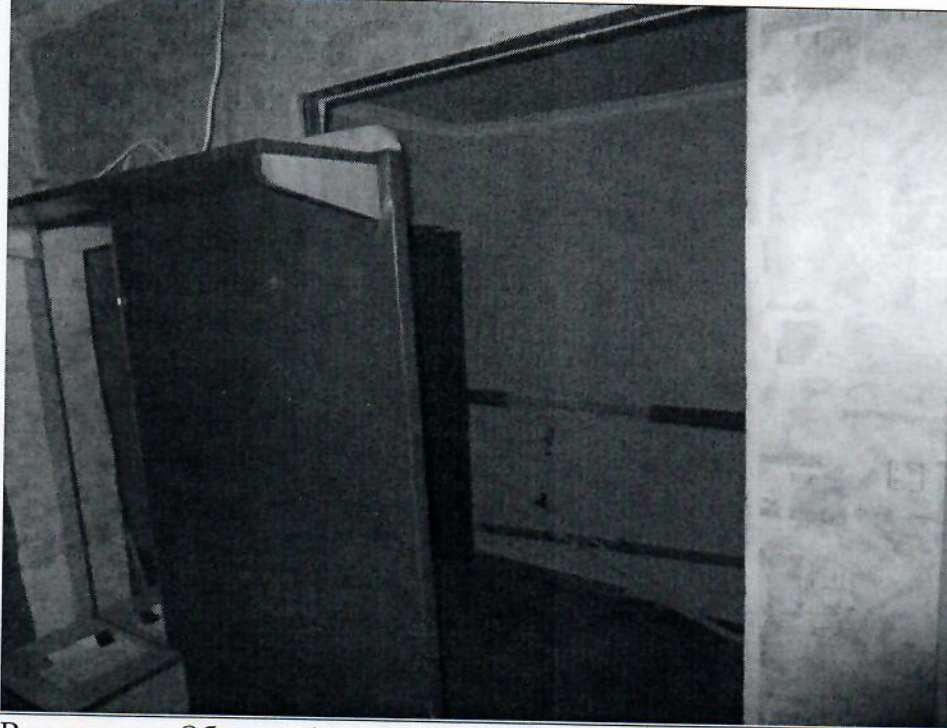
Фото 7

Перепланировка/переустройство: в ч.п. 1 установлена перегородка с дверным проемом, демонтировано сантехническое оборудование (раковина) (фото № 7, 9, 10).

Выявленные нарушения: несоответствие планировки Объекта документам технического и кадастрового учета.

Описание:	Вид внутри Объекта (ч.п. 1). В ч.п. 1 установлена перегородка с дверным проемом, демонтировано сантехническое оборудование (раковина).

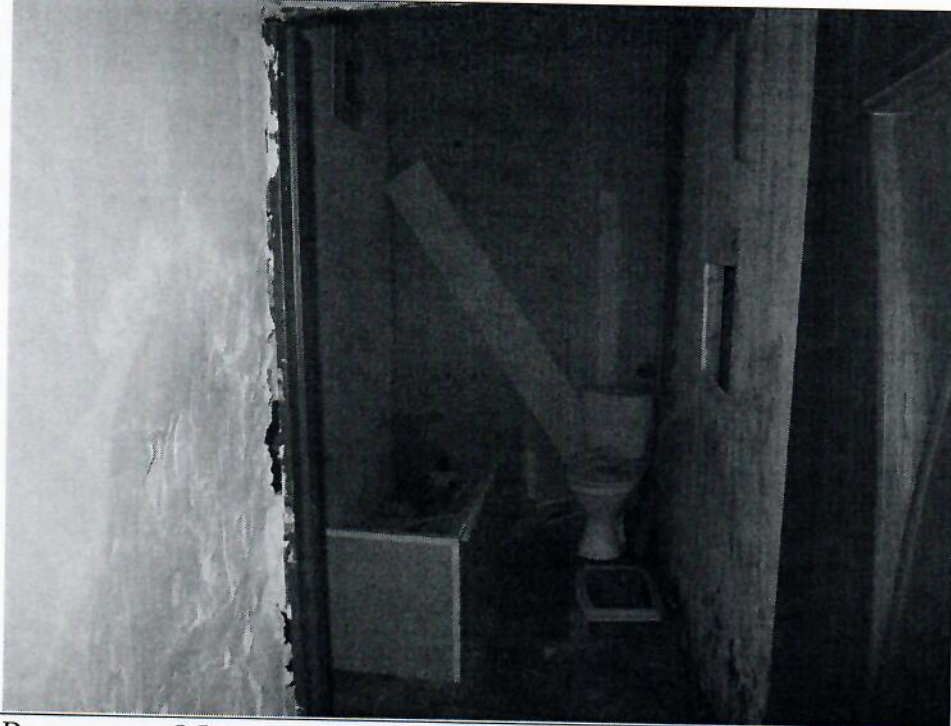
Фото 8

Описание:	Вид внутри Объекта (ч.п. 4).

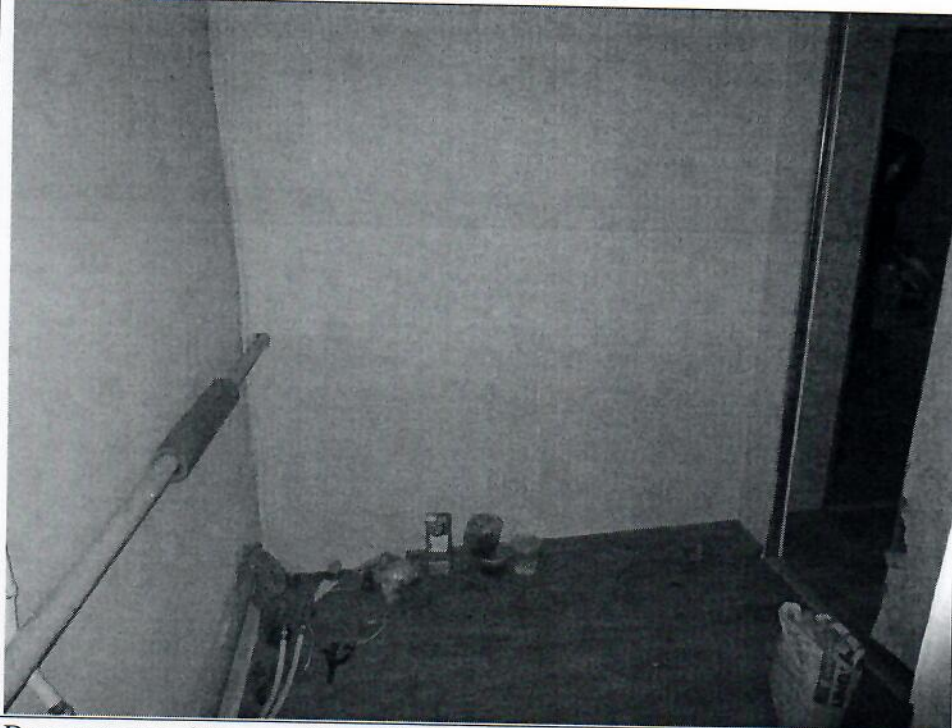
Фото 9

Описание:	Вид внутри Объекта (ч.п. 1). В ч.п. 1 установлена перегородка с дверным проемом, демонтировано сантехническое оборудование (раковина).
