## АКТ

Наименование объекта культурного наследия «Усадебный дом А.А. Энгельгардта», вторая пол. XIX в.

Адрес объекта культурного наследия Смоленская область, Починковский район, дер. Мачулы.

Дата проведения осмотра объекта культурного наследия «07» марта 2018 г.

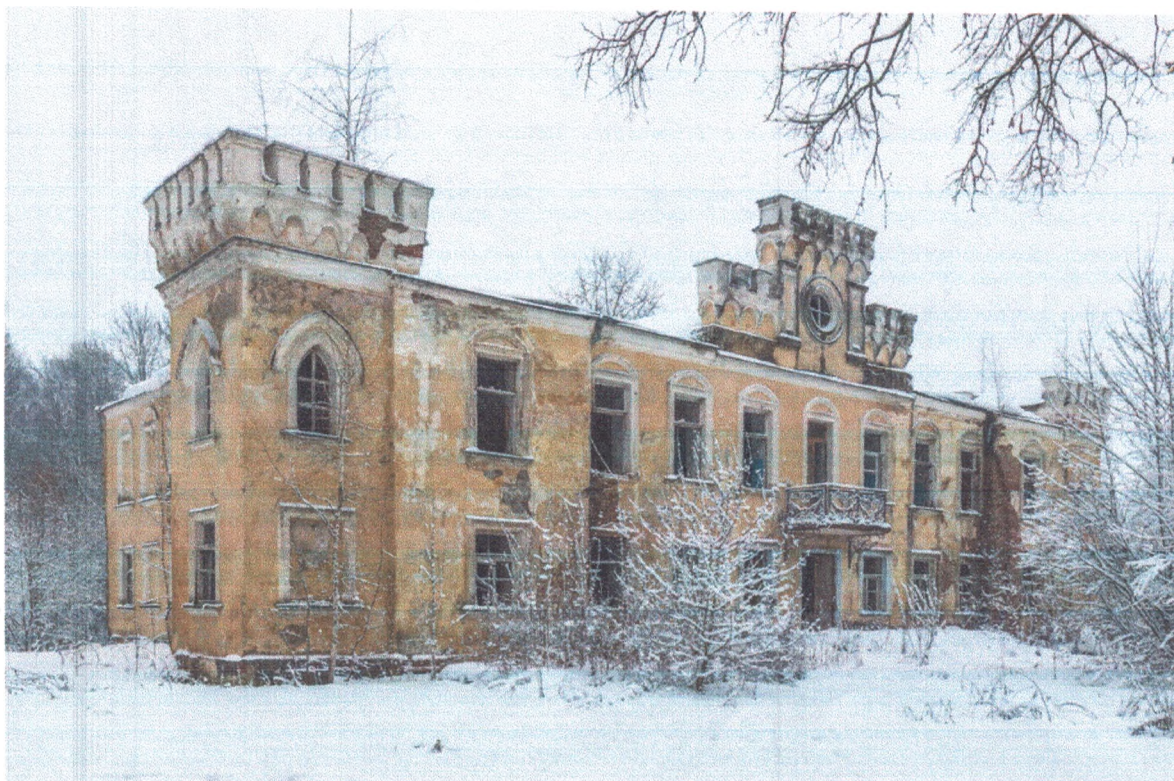
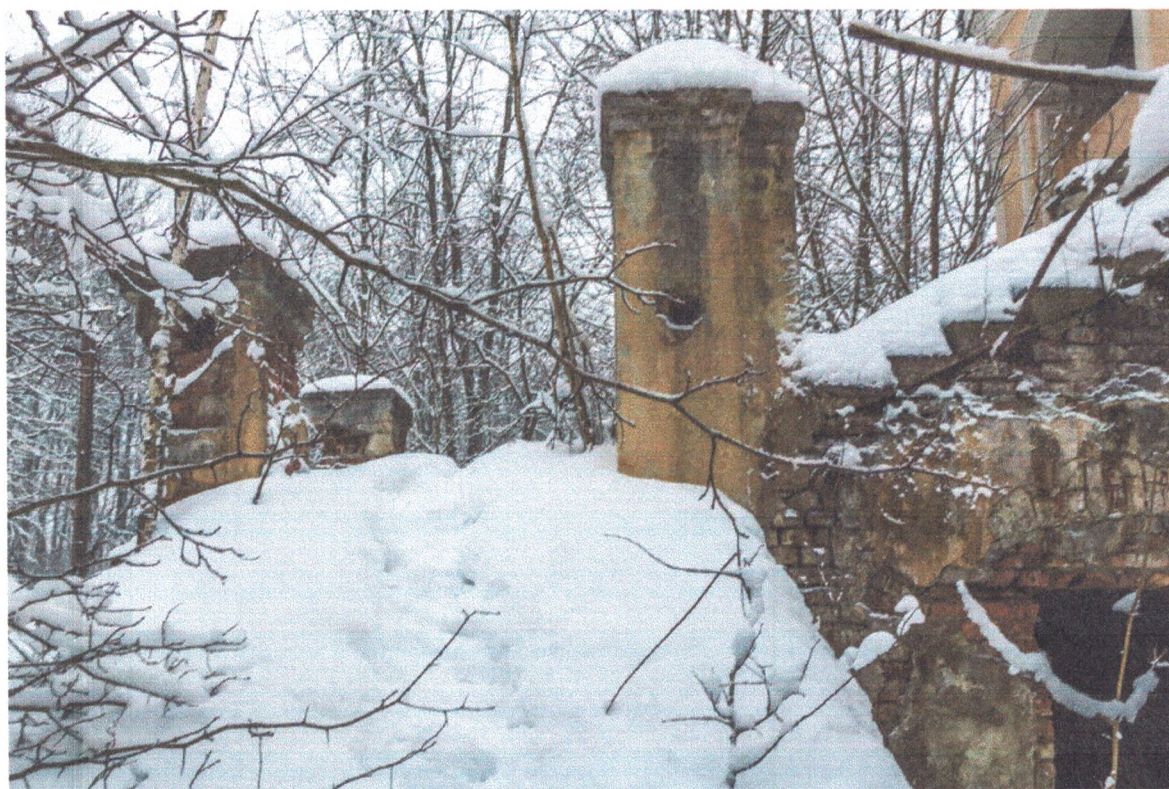
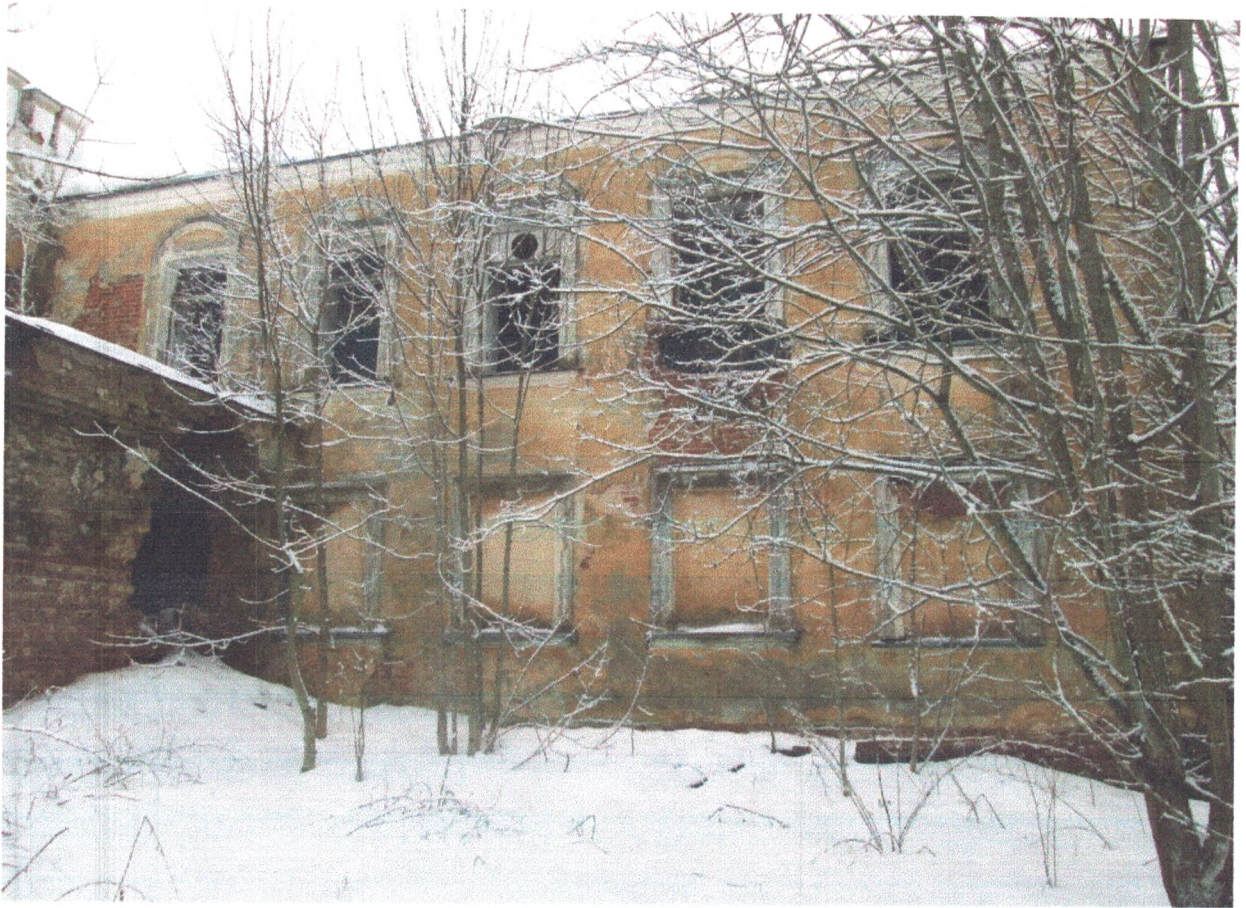
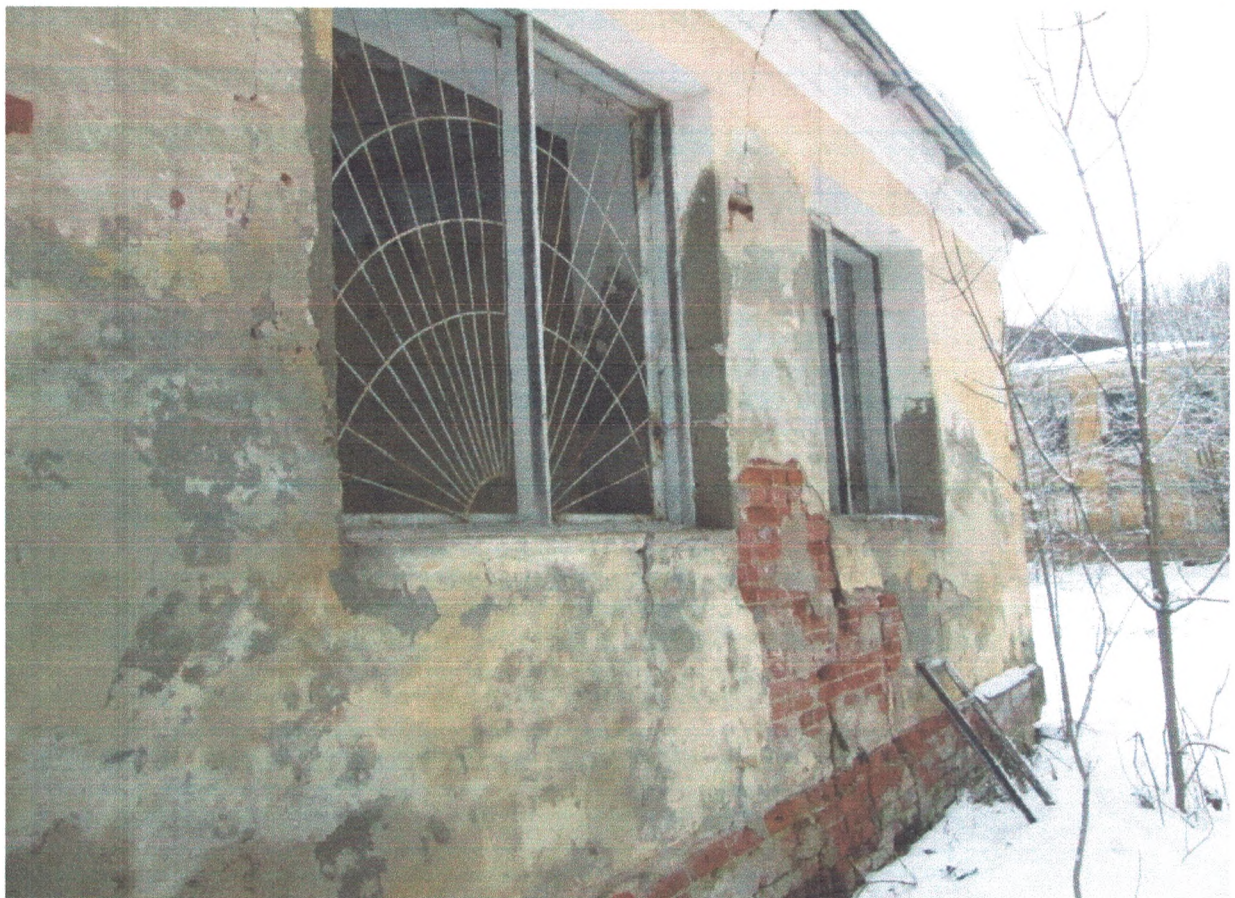
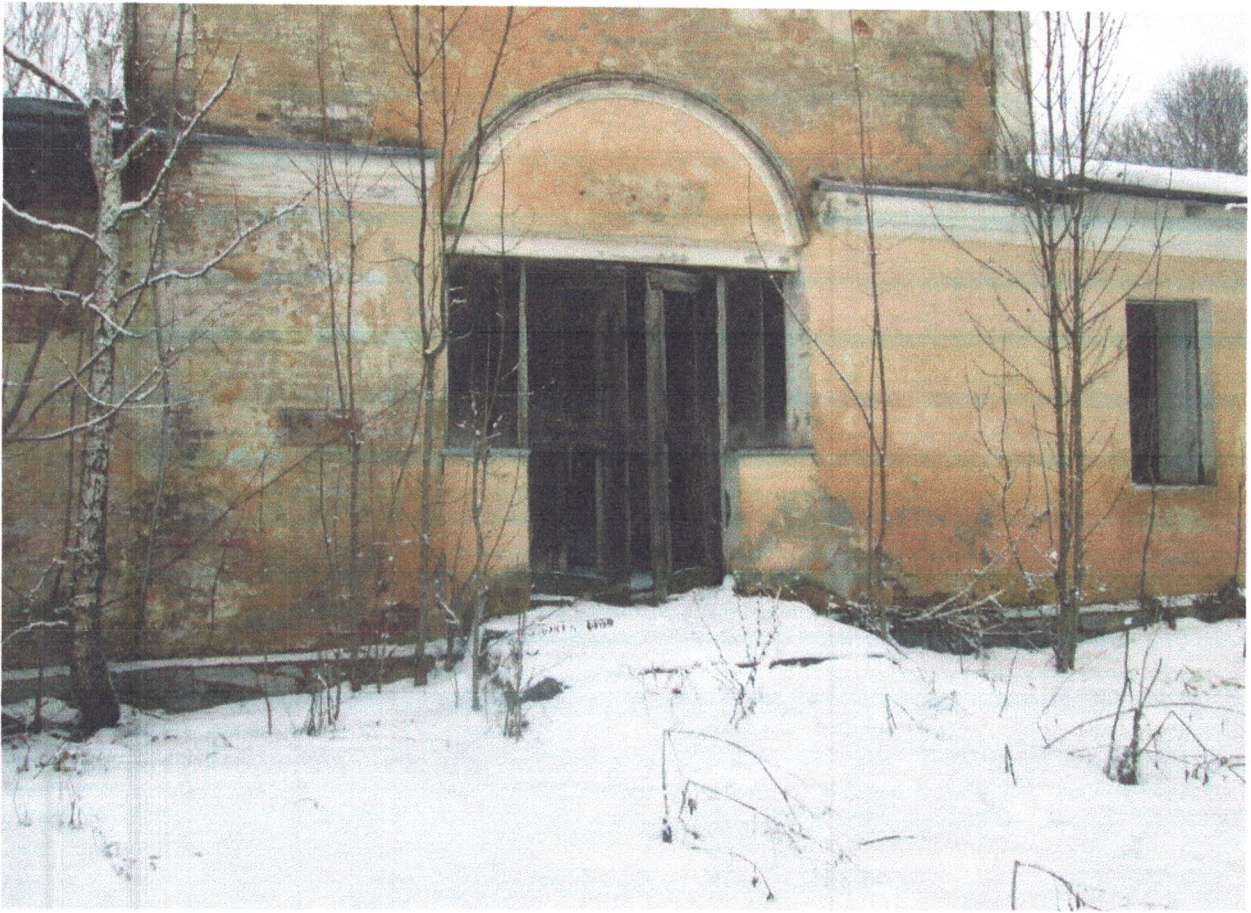
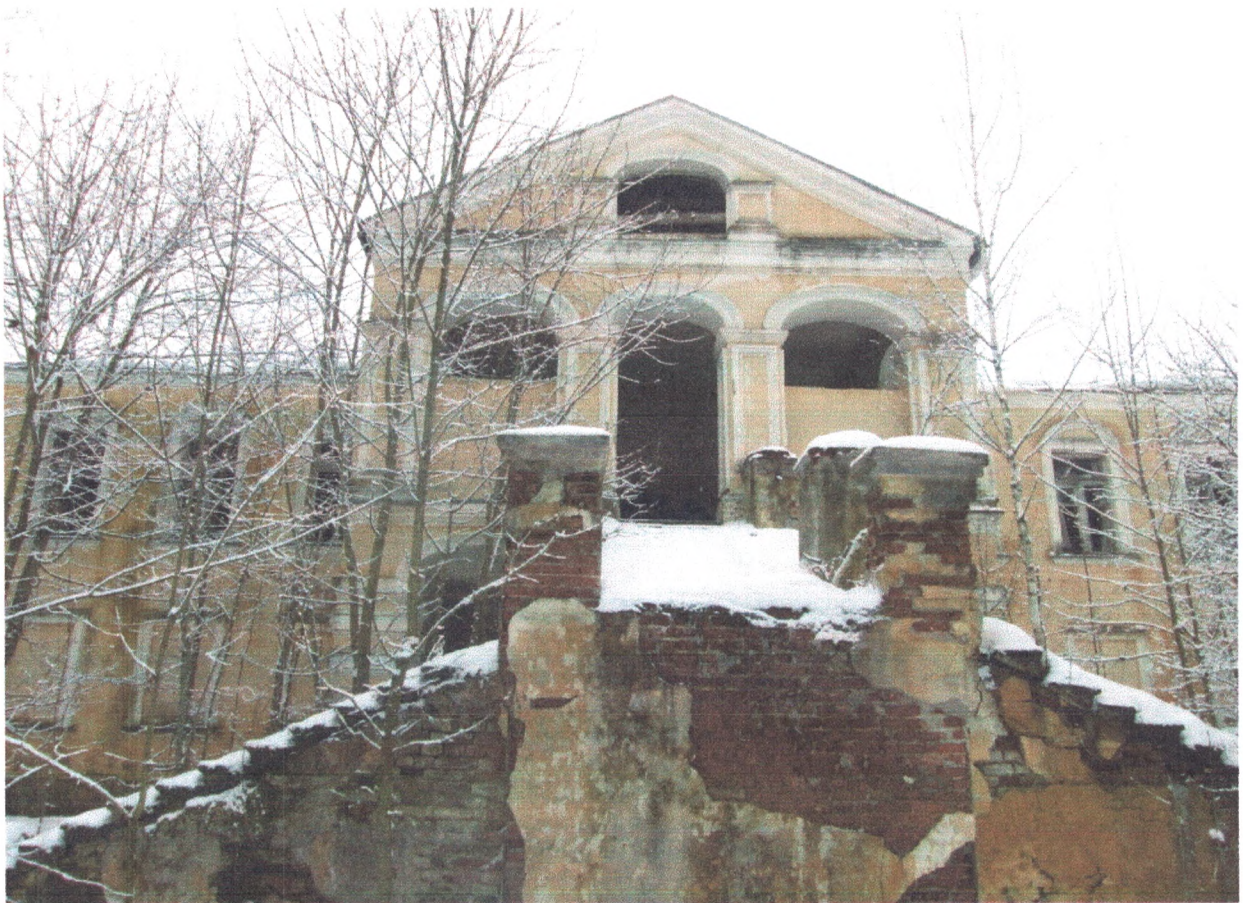
## Приложение

Фотографические изображения состояния объекта культурного наследия  
(памятника истории и культуры) народов Российской Федерации регионального значения  
«Усадьба дом А.А. Энгельгардта», вторая пол. XIX в  
(Смоленская область, Починковский район, дер. Мачулы)
