## АКТ

Наименование объекта культурного наследия здание флигеля, являющееся неотъемлемой частью объекта культурного наследия регионального значения «Флигели», около 1826 г., входящего в состав объекта культурного наследия регионального значения «Усадьба графа Граббе», XIX в.

Адрес объекта культурного наследия Смоленская область, Темкинский район, дер. Васильевское.

Дата проведения осмотра объекта культурного наследия «7» марта 2018 г.

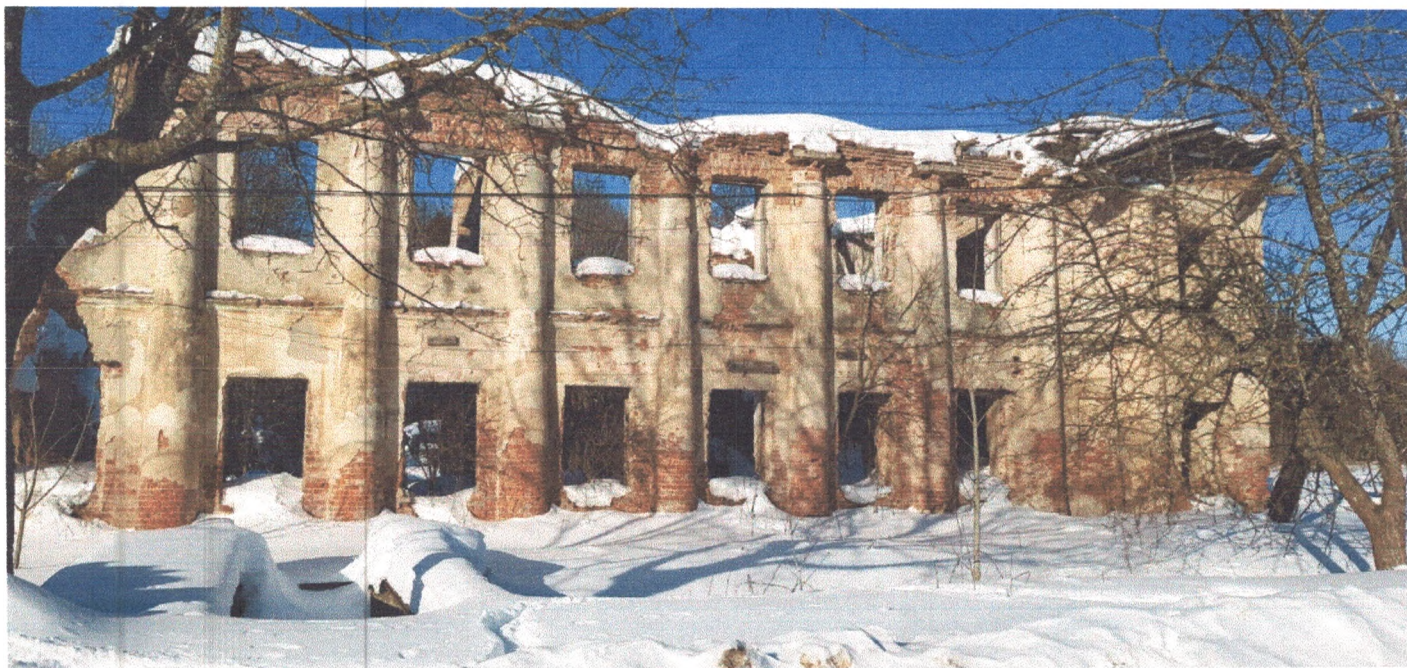
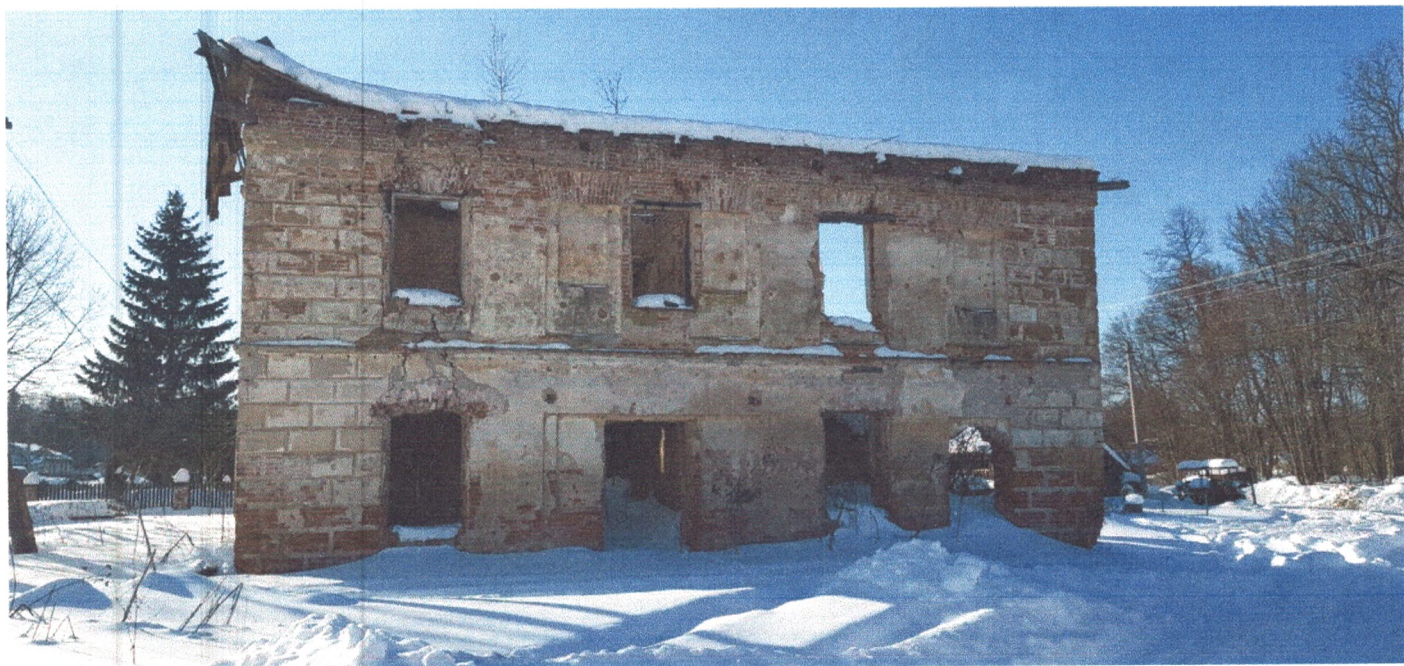
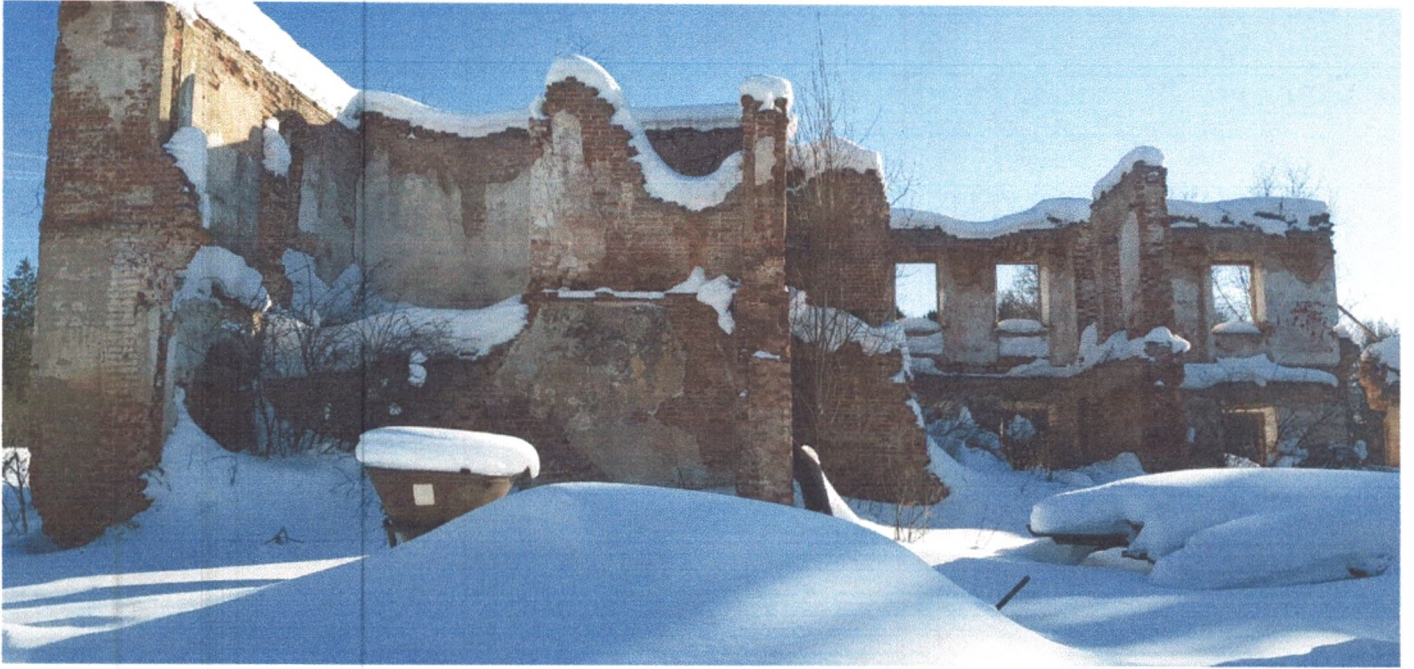
Состояние: неудовлетворительное. Имеются утраты большей части торцевого (северного) фасада и дворового (восточного) фасада, трещины, утраты штукатурного слоя, разрушения, выкрашивание кирпичей кирпичной кладки, выветривание раствора из швов кирпичной кладки, следы биопоражения;

Состояние: неудовлетворительное. Имеются разрушения, утраты кирпичной кладки, штукатурного слоя декоративных элементов, утраты декоративных элементов.

Состояние: сохранившихся стен неудовлетворительное. Имеются утраты, трещины, отслоения штукатурного и окрасочного слоев, утраты, проломы, глубокие трещины, разрушения кирпичной кладки стен, выветривание раствора из швов кирпичной кладки, сколы, выкрашивание кирпичей в кирпичной кладке, следы биопоражения.

Фотографические изображения состояния объекта культурного наследия (памятника истории и культуры) народов Российской Федерации регионального значения здания флигеля, являющегося неотъемлемой частью объекта культурного наследия регионального значения «Флигели», около 1826 г., входящего в состав объекта культурного наследия регионального значения «Усадьба графа Граббе», XIX в.  
(Смоленская область, Темкинский район, дер. Васильевское)

| Вид работ по сохранению объекта культурного наследия | Срок выполнения работ* | Примечание |
|---|---|---|
| Проведение работ по: <ul style="list-style-type: none"> <li>- реставрации и воссозданию крыши, фасадов, декоративных элементов, оконных и дверных заполнений, наружных и внутренних стен (перегородок), перекрытий, полов;</li> <li>- обеспечению доступа маломобильных групп населения на объект культурного наследия и иных работ, необходимость которых будет определена в процессе разработки проектной документации на проведение работ по сохранению объекта культурного наследия по результатам проведенных соответствующих исследований объекта культурного наследия</li> </ul> | 2019-2023 гг. | |
