## АКТ

технического состояния объекта культурного наследия (памятника истории и культуры) народов Российской Федерации, включенного в единый государственный реестр объектов культурного наследия (памятников истории и культуры) народов Российской Федерации (за исключением отдельных объектов культурного наследия (памятников истории и культуры) народов Российской Федерации федерального значения, перечень которых утвержден Правительством Российской Федерации, земельных участков, в границах которых располагаются объекты археологического наследия, включенные в указанный перечень), расположенного на территории Смоленской области (здания, строения, сооружения)

Наименование объекта культурного наследия «Усадебный дом», 1826 г., входящий в состав объекта культурного наследия регионального значения «Усадьба графа Граббе», XIX в.

Адрес объекта культурного наследия Смоленская область, Темкинский район, дер. Васильевское.

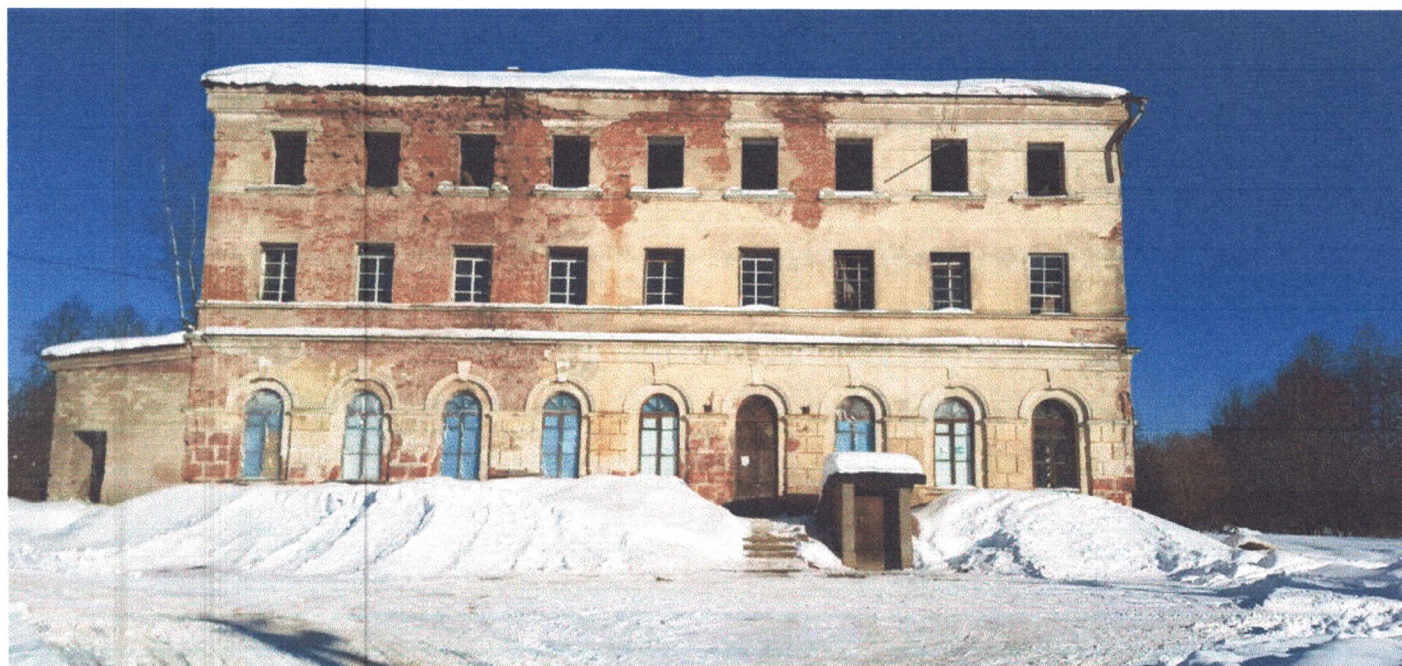
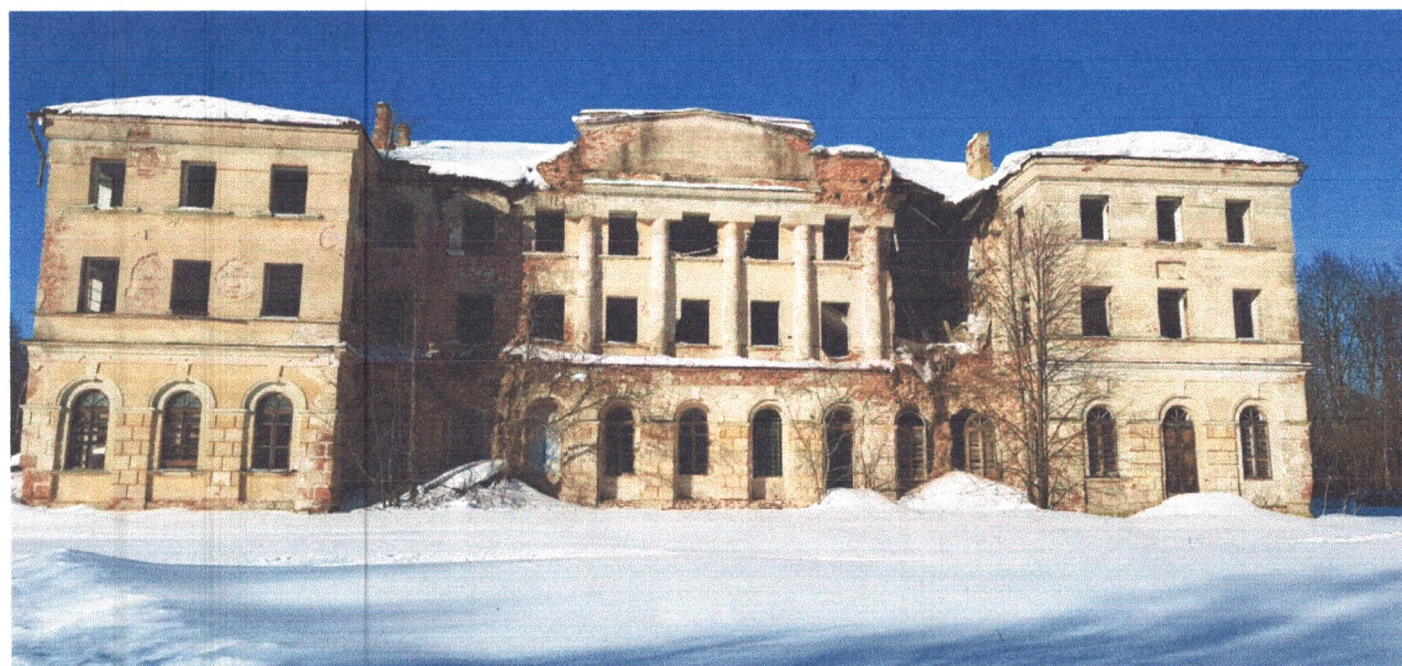
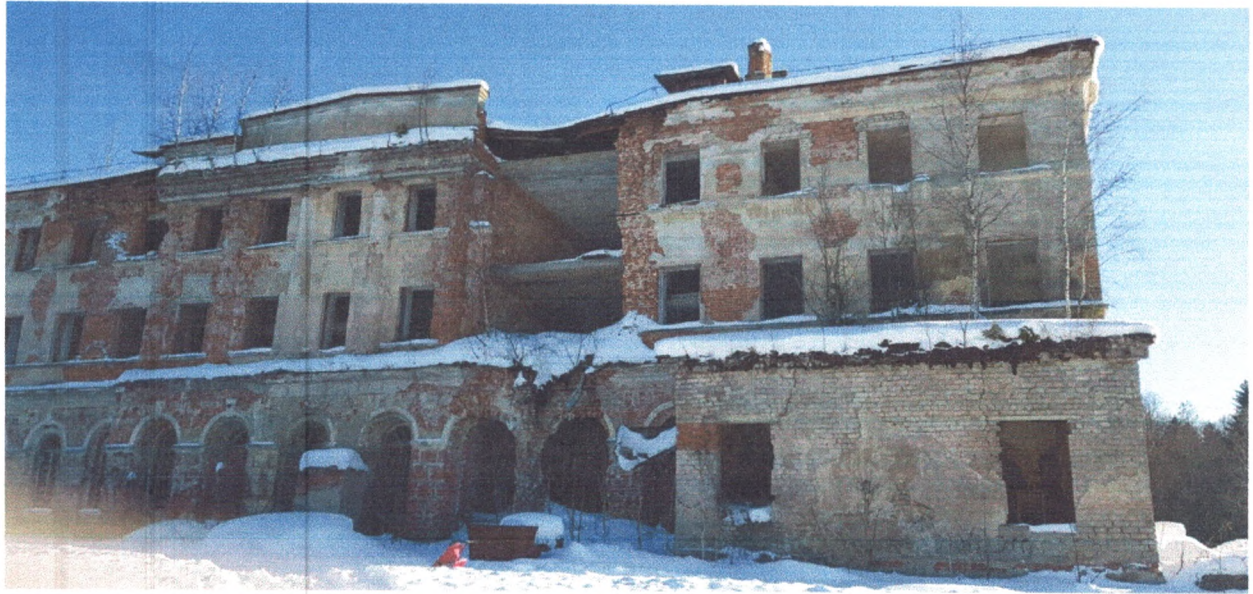
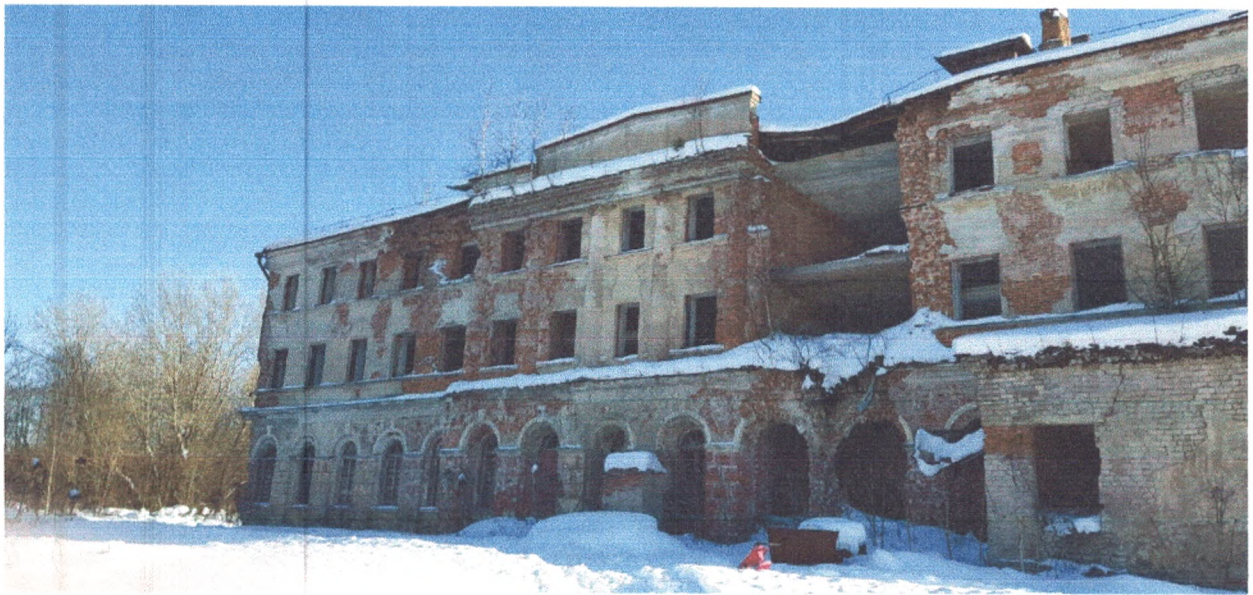
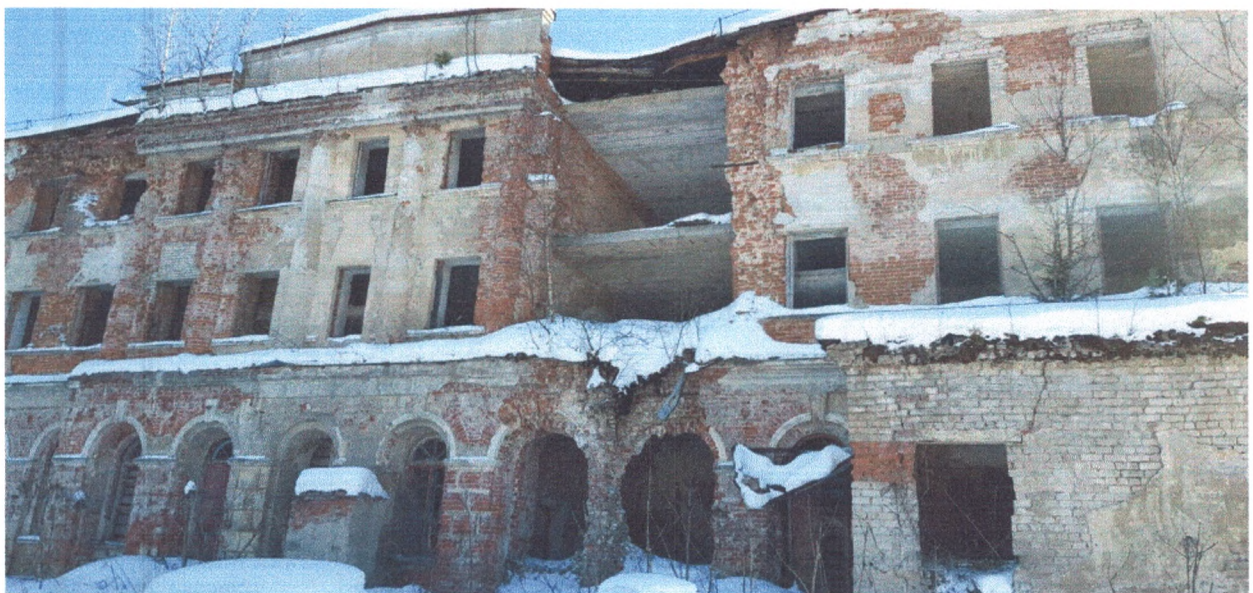
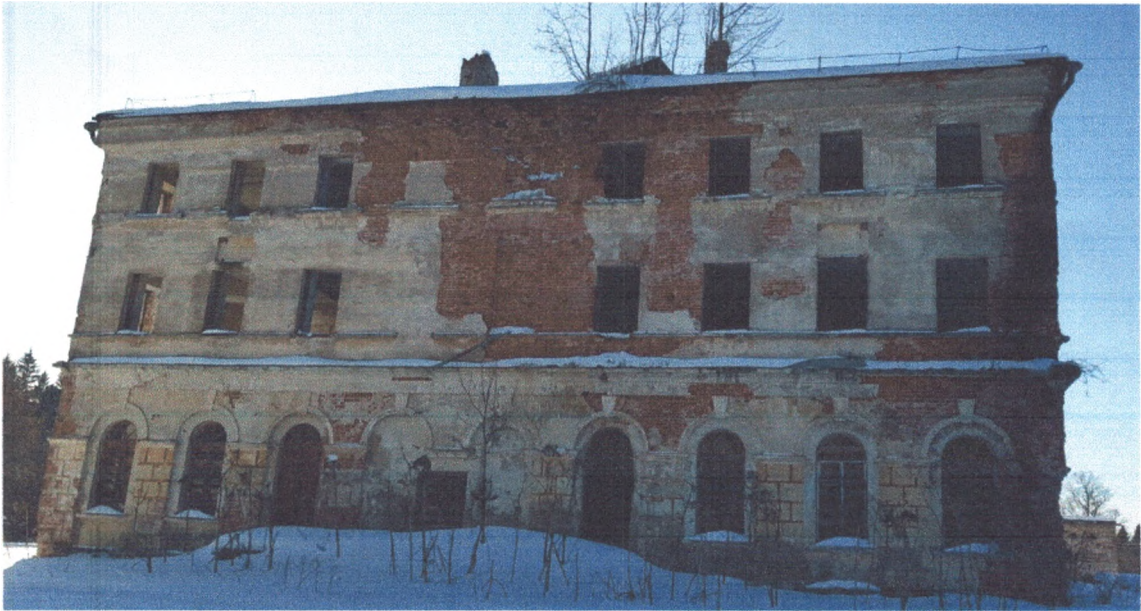
Фотографические изображения состояния объекта культурного наследия  
(памятника истории и культуры) народов Российской Федерации регионального  
значения

«Усадебный дом», 1826 г., входящего в состав объекта культурного наследия  
регионального значения «Усадьба графа Габбе», XIX в.  
(Смоленская область, Темкинский район, дер. Васильевское)

Состояние: неудовлетворительное. Имеются значительные утраты, трещины, сколы облицовочного камня, разрушения, сколы, выкрашивания кирпичей кирпичной кладки, выветривание раствора из швов кирпичной кладки;

Состояние: неудовлетворительное. Имеются утраты, трещины, отслоения окрасочного и штукатурного слоев, разрушения, выкрашивание кирпичной кладки, выветривание раствора из швов кирпичной кладки, следы биопоражения;

оконные проемы, их заполнения: на втором и третьем этажах – прямоугольной  
 формы, на первом – арочной формы, заполнения деревянные окрашенные.  
 Состояние: неудовлетворительное. Заполнения на втором и третьем этажах  
 утрачены, на первом этаже большая часть заполнений без остекления. Имеются  
 щели, ветхость столярки, утраты и осыпание окрасочного слоя оставшихся  
 деревянных заполнений, местами разрушения кирпичной кладки проемов;

Декоративные элементы оштукатурены и окрашены.  
 Состояние: неудовлетворительное. Имеются утраты, трещины, отслоения  
 штукатурного и окрасочного слоев, разрушения, выкрашивание кирпичей кладки  
 декоративных элементов, утраты архитектурных элементов, в том числе  
 полукруглых ступеней со стороны главного фасада.

Состояние: неудовлетворительное. Имеются утраты, трещины, отслоения штукатурного и окрасочного слоев, обрушения перекрытий в части помещений третьего этажа, в части помещений подвала – сколы, выкрашивания кирпичей в кирпичной кладке, утраты окрасочного слоя, следы намокания. ;

Состояние: неудовлетворительное. Имеются утраты, трещины, отслоения штукатурного и окрасочного слоев, разрушения, кирпичной кладки стен и деревянных перегородок, сколы, выкрашивание, трещины кирпичей, выветривание раствора из швов кирпичной кладки, следы намокания и биопоражения;

Состояние: неудовлетворительное. Заполнения на втором и третьем этажах – утрачены, на первом этаже большая часть без остекления. Имеются щели, ветхость столярки, утраты и осыпание окрасочного слоя оставшихся деревянных заполнений, местами разрушения кирпичной кладки;
