## АКТ

Наименование объекта культурного наследия «Бывш. усадьба Дурново», XIX в.  
Категория историко-культурного значения объект культурного наследия (памятник истории и культуры) народов Российской Федерации регионального значения.  
Адрес объекта культурного наследия Смоленская область, Вяземский район, д. Юшково.

Фотографические изображения состояния объекта культурного наследия  
(памятника истории и культуры) народов Российской Федерации регионального  
значения

«Бывш. усадьба Дурново», XIX в.  
(Смоленская область, Вяземский район, д. Юшково)

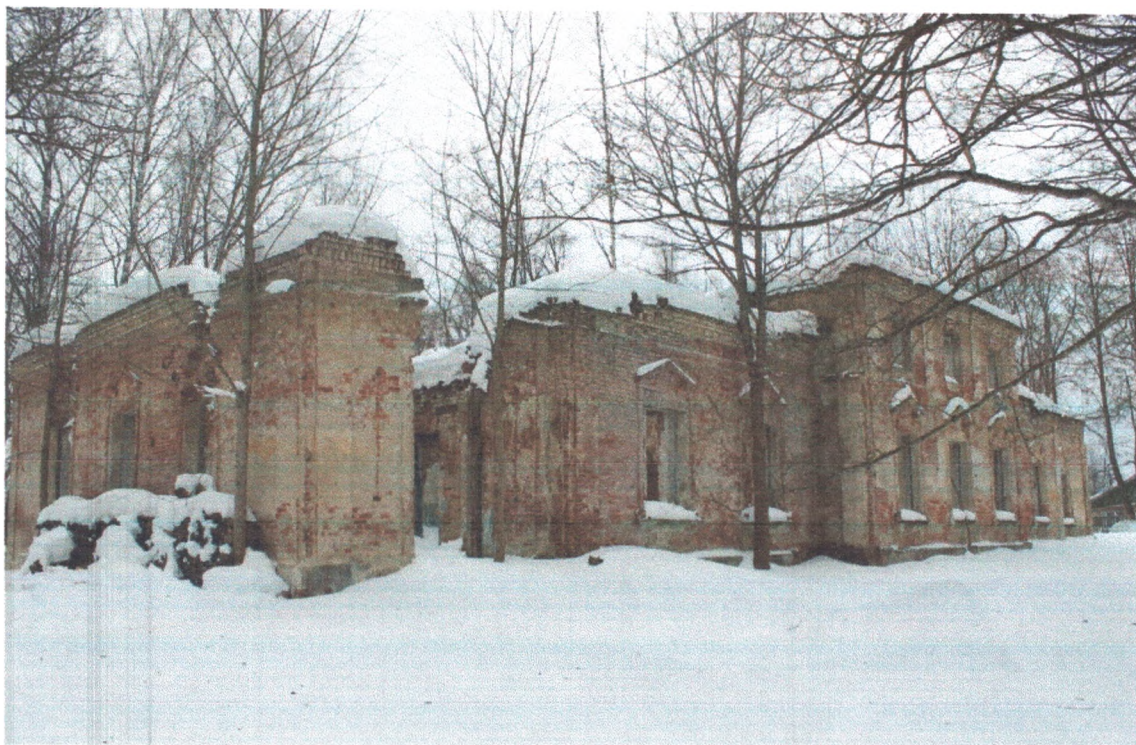
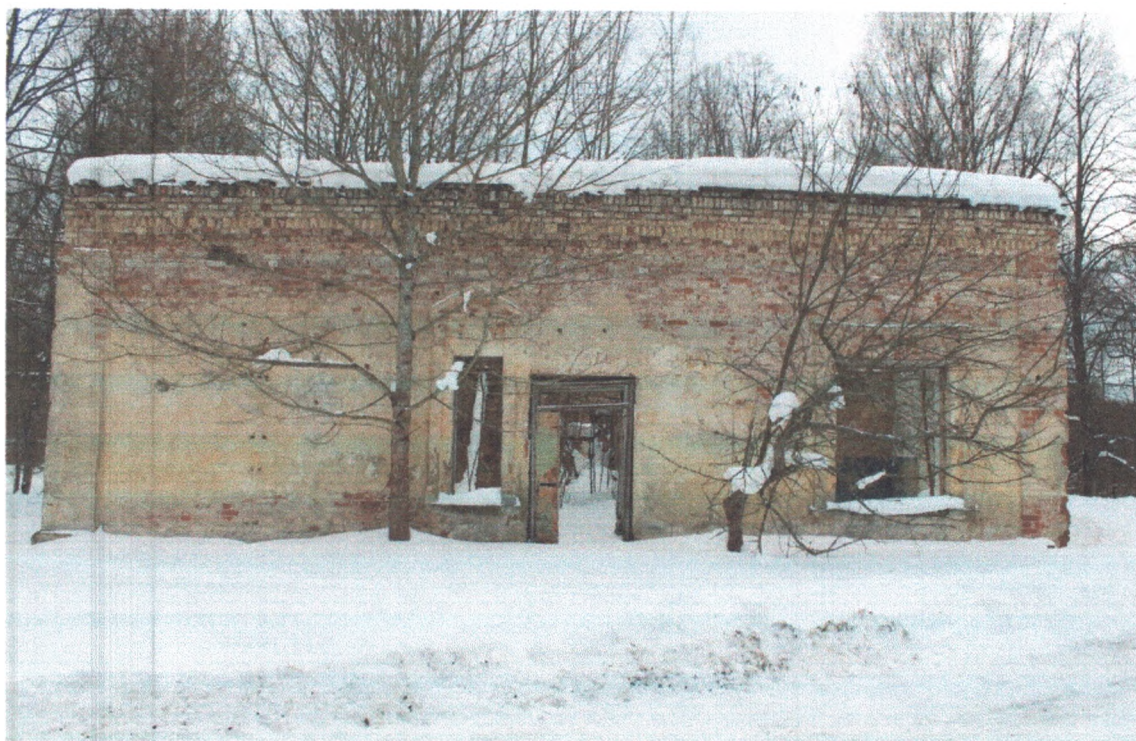
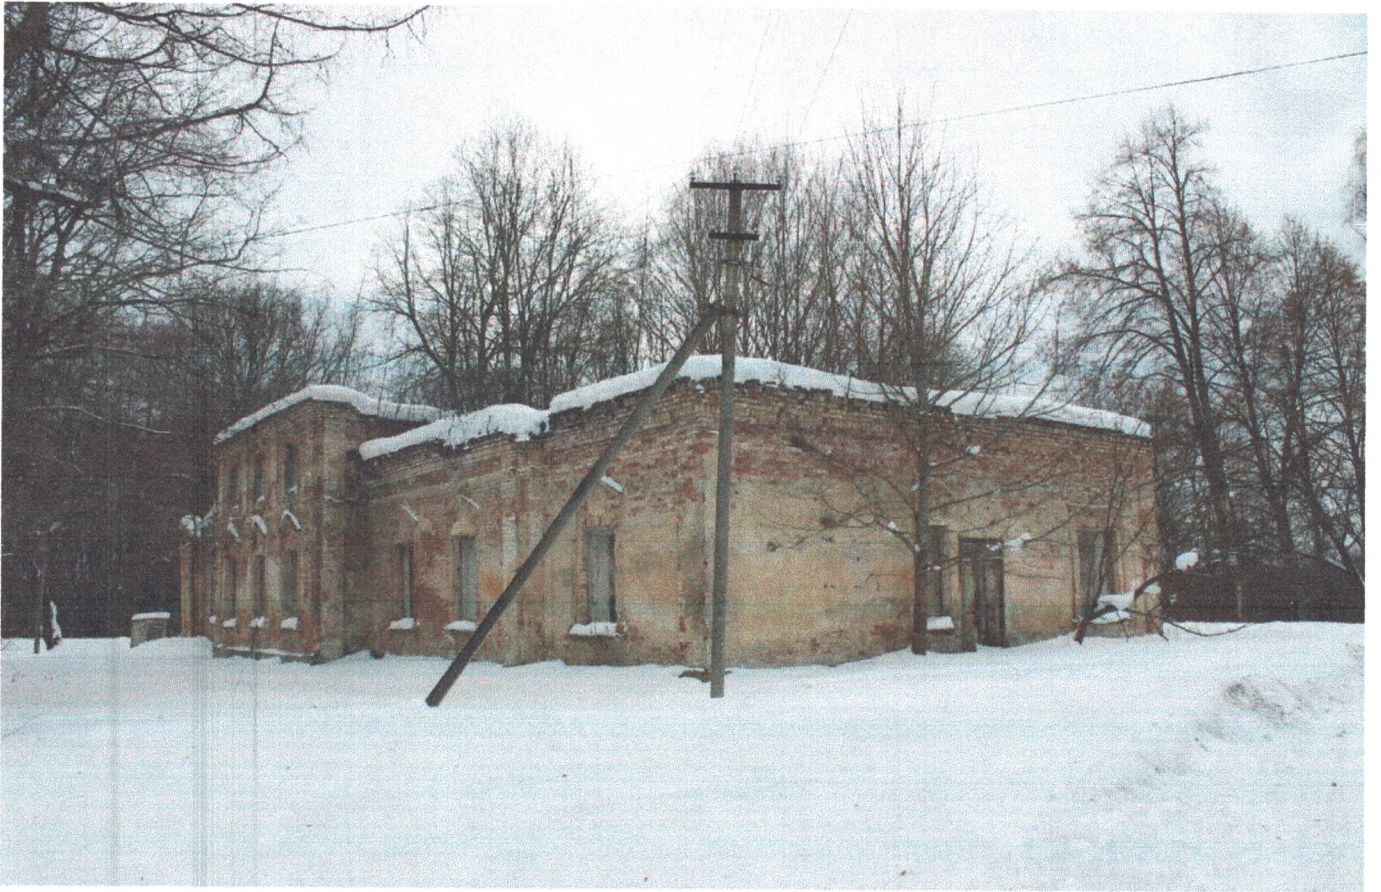
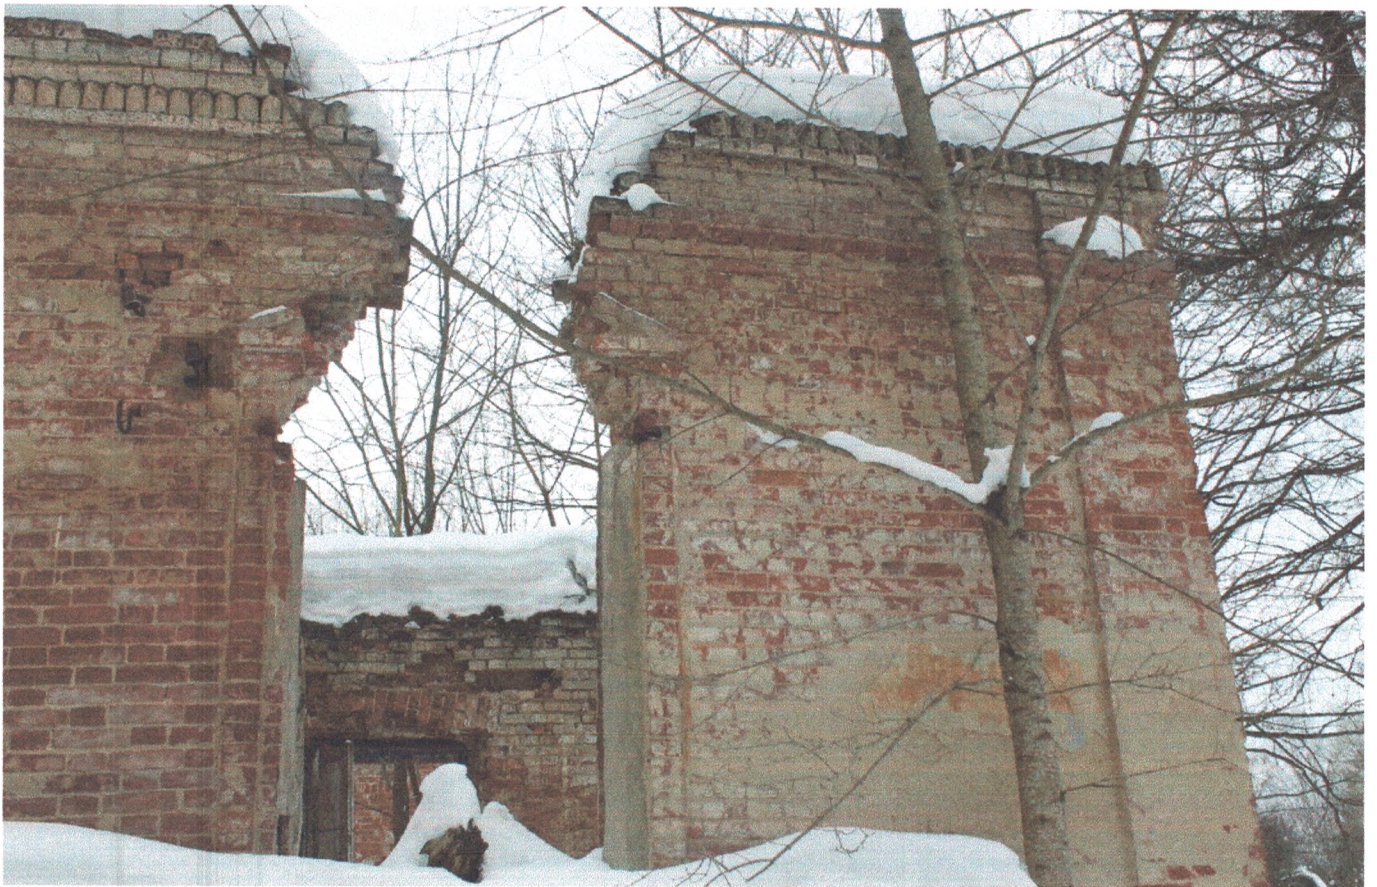
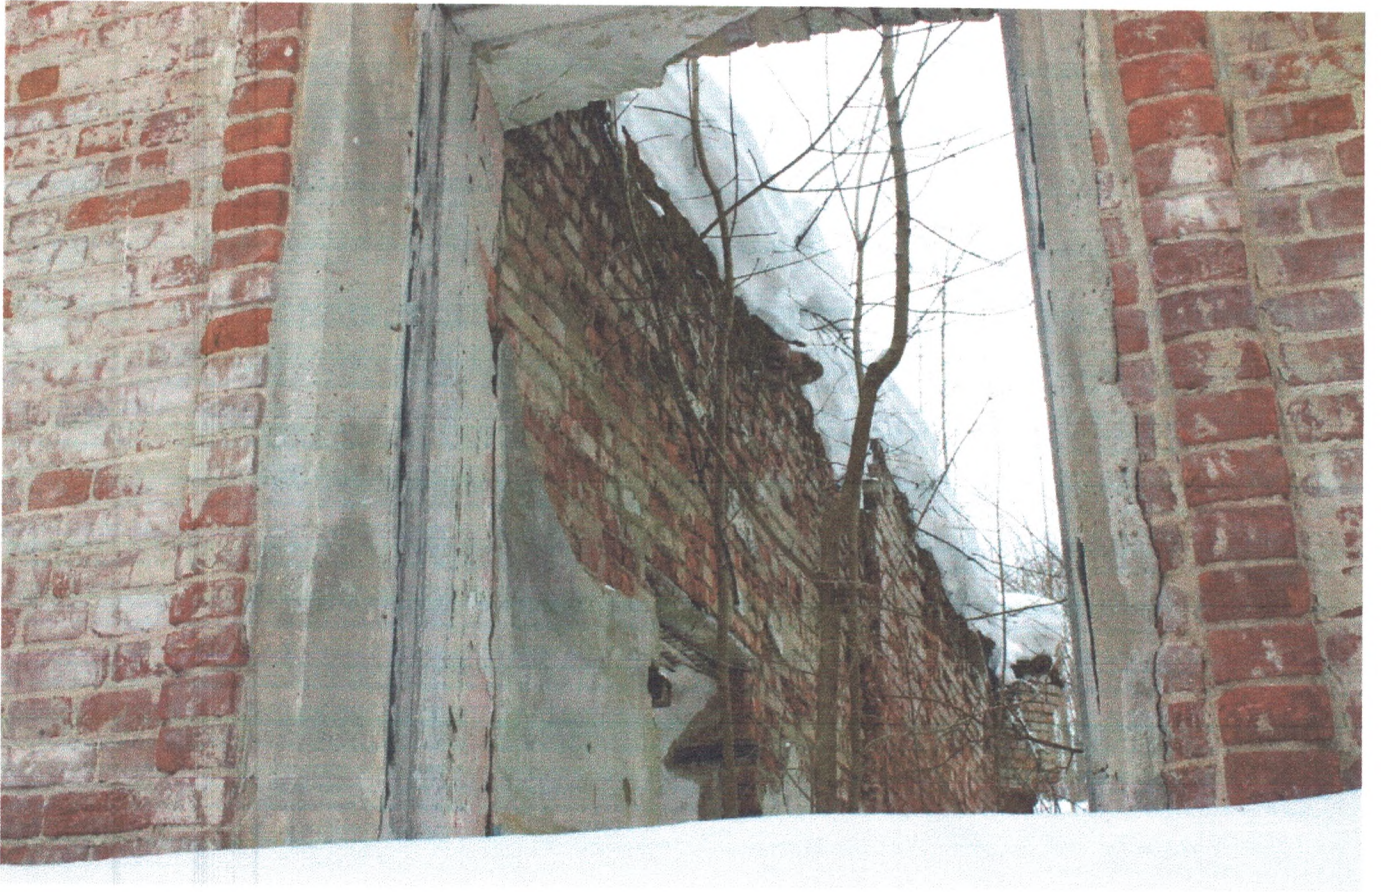
Состояние: неудовлетворительное. Имеются отслоения штукатурного слоя, разрушение кирпичной кладки со стороны северо-западного фасада, выветривание раствора из швов кирпичной кладки, утраты, выкрашивание кирпичей в кирпичной кладке, следы биопоражения.

Состояние: сохранившихся проемов неудовлетворительное. Имеются трещины, утраты штукатурного слоя, разрушения, выкрашивание кирпичей кирпичной кладки, выветривание раствора из швов кирпичной кладки. Заполнения утрачены;

Состояние: неудовлетворительное. Имеются разрушения кирпичной кладки декоративных элементов, утраты, трещины, отслоения штукатурного и окрасочного слоев.

| Проведение работ по:<br>- реставрации и воссозданию крыши, цоколя, фасадов, декоративных элементов, крылец, оконных и дверных заполнений, наружных и внутренних стен (перегородок), перекрытий, полов;<br>- обеспечению доступа маломобильных групп населения на объект культурного наследия и иных работ, необходимость которых будет определена в процессе разработки проектной документации на проведение работ по сохранению объекта культурного наследия по результатам проведенных соответствующих исследований объекта культурного наследия | 2019-2023 гг. | (памятниках истории и культуры) народов Российской Федерации», иными нормативными правовыми актами в сфере сохранения, использования, популяризации и государственной охраны объектов культурного наследия |
